MASIR STUDIO

## Apartement Narenjestan

ساختمان نارنجستان آپارتمان نیست، مجموعه ای از پنج خانه است.

## پنج خانه نارنجستان

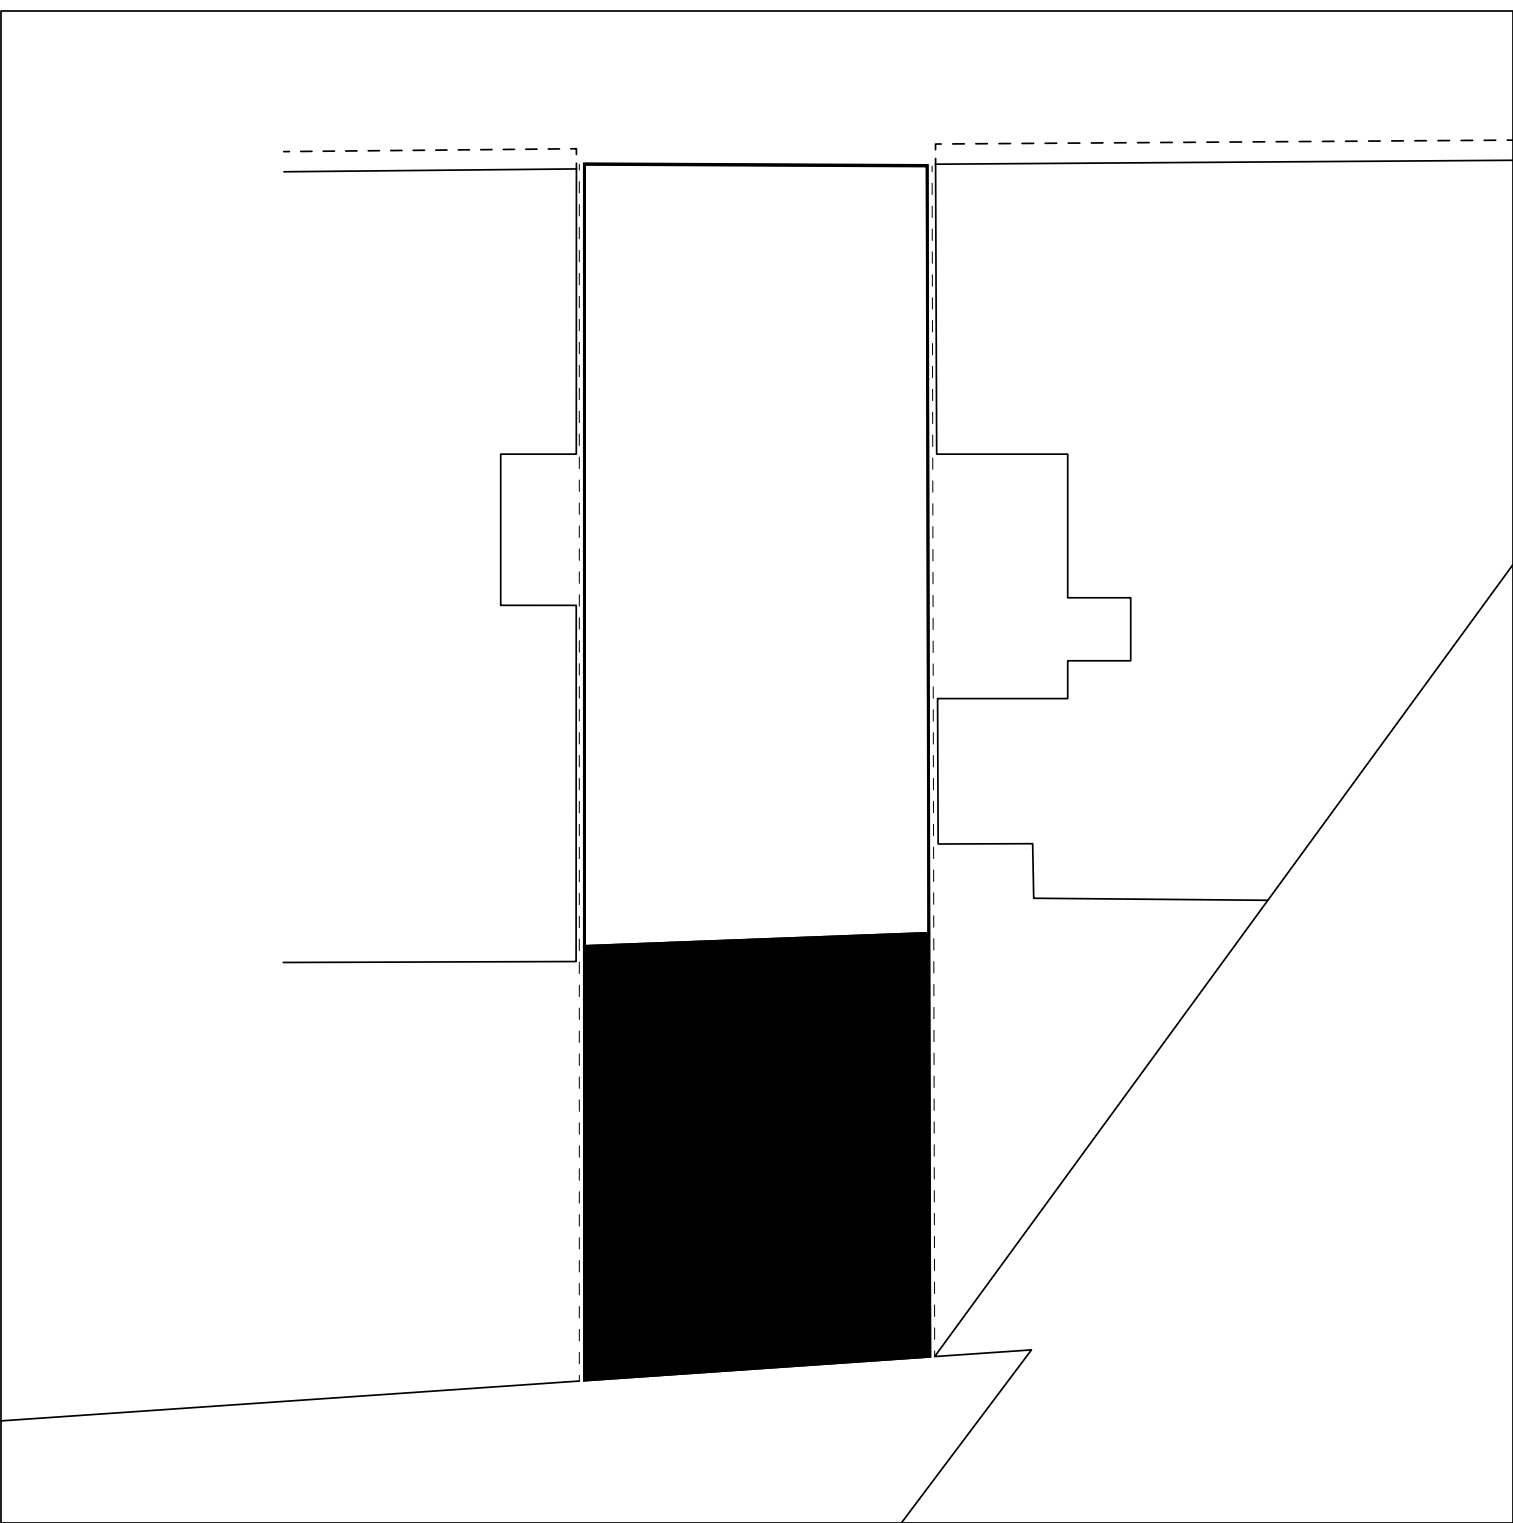
قرار گیری حیاط در آپارتمان های مرسوم ، در طبقه همکف

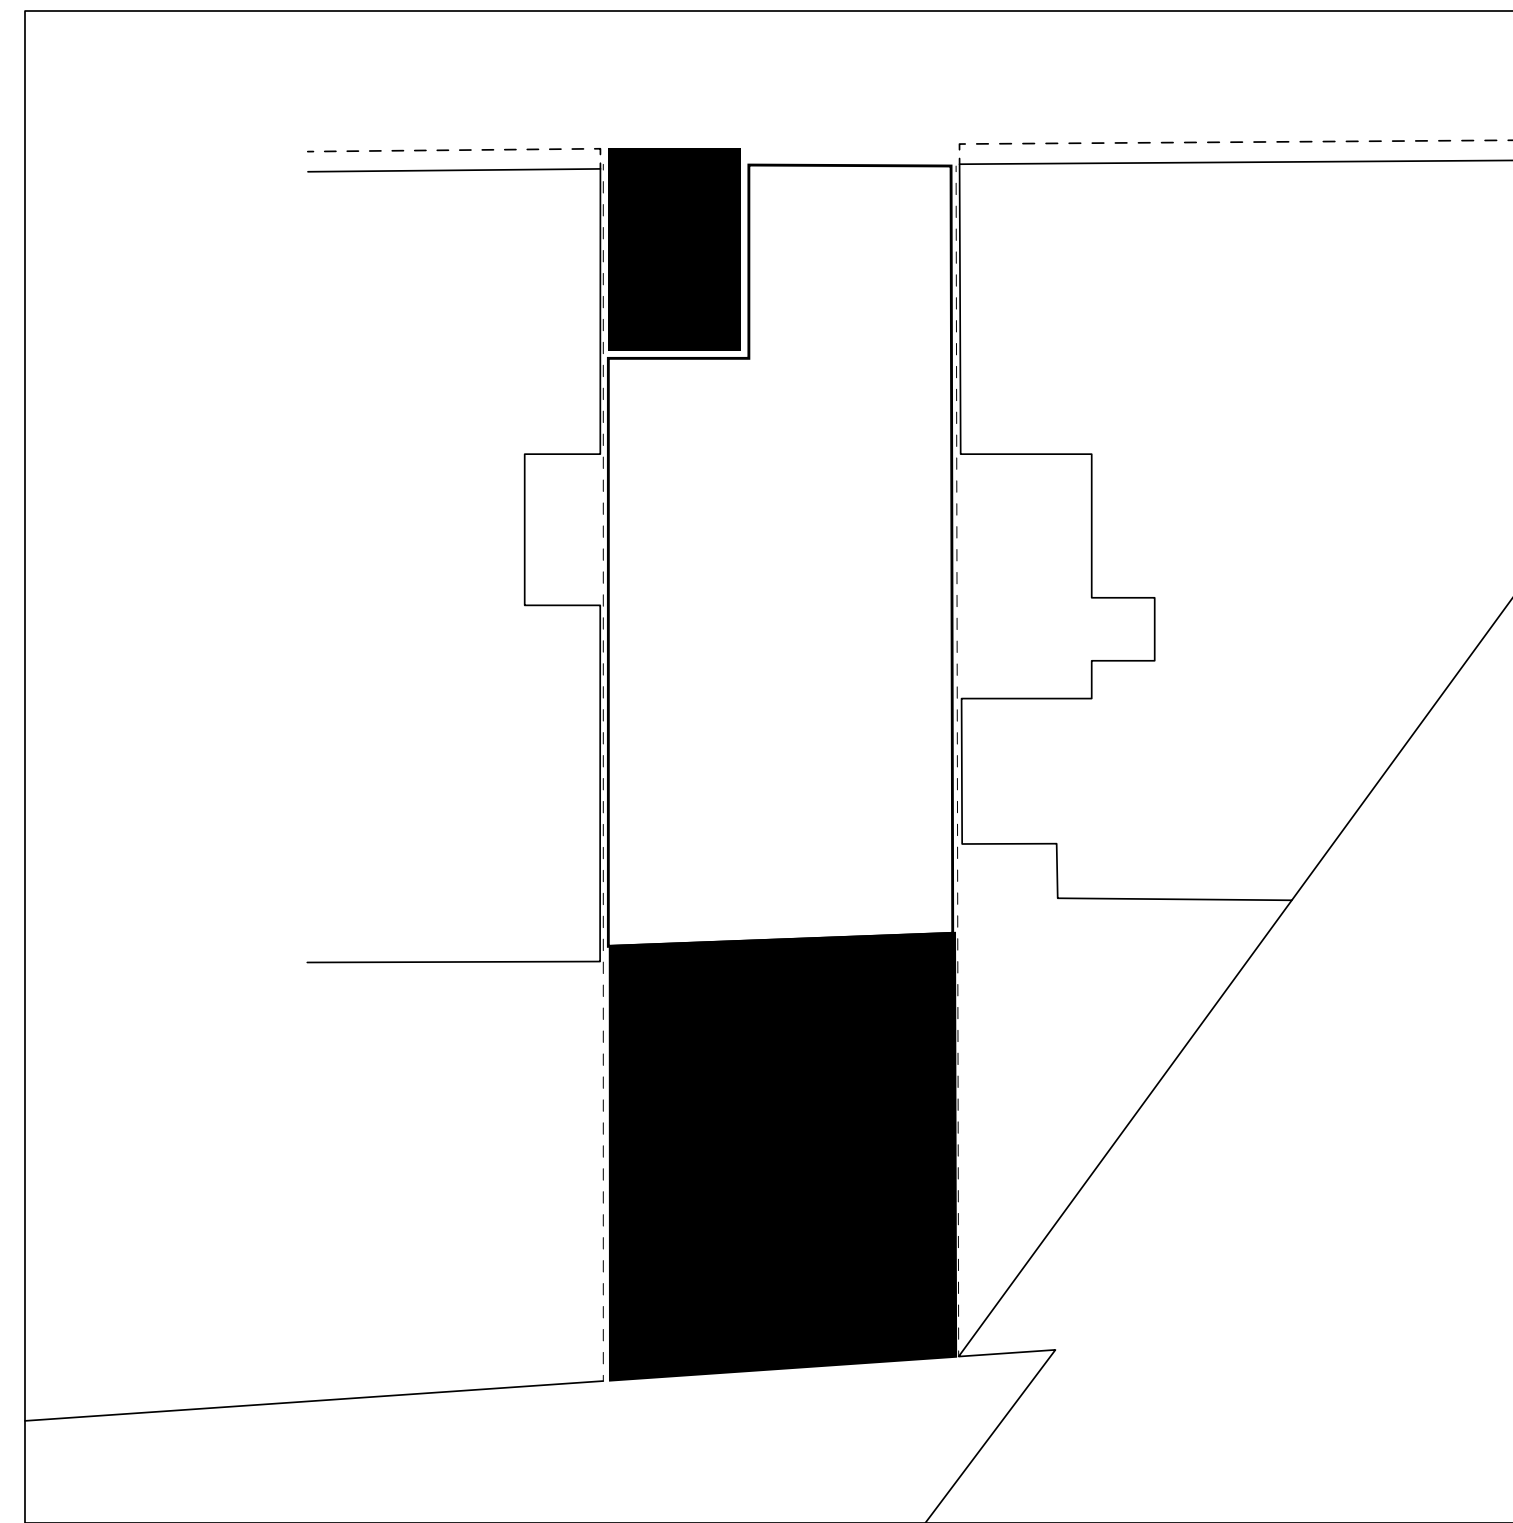
شکل گیری حیاط در طبقات در جبهه شمالی

با توجه به موقعیت و نیازهای عملکردی در این پروژه تصمیم بر آن شد تا فضاهای خواب در سمت شمال و نشمین اصلی در جنوب قرار گیرند.

با توجه به کیفیت پایین نور حاصل از پاسیو، در این پروژه هیچ پاسیویی وجود ندارد، بنابراین چیدمان اتاق خواب ها فضای خالی را در شمال پروژه به وجود آورد، که این فضای خالی

فرصتی جهت قرارگیری تراس ها بوده است، و این تراس ها به واسطه پل هایی به فضای اتاق خواب متصل میشوند. فضای خالی شمالی تا طبقه همکف امتداد یافته است و ورودی

پروژه را تعریف میکند. این فضا فرمی متمایز گرفته تا علاوه بر هتروژن نمودن تراس هر طبقه و القا حس تنوع به ساکنین واحدها، سیالیتی نیز در فرم ایجاد نماید. نمای جنوبی پروژه

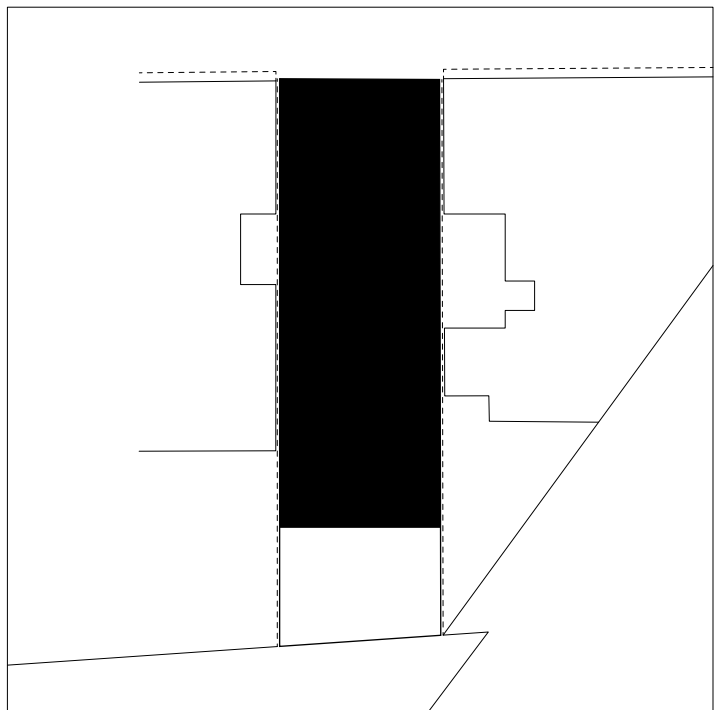
محدوده مجاز طراحی در طبقات  
زیرزمین دوم و سوم

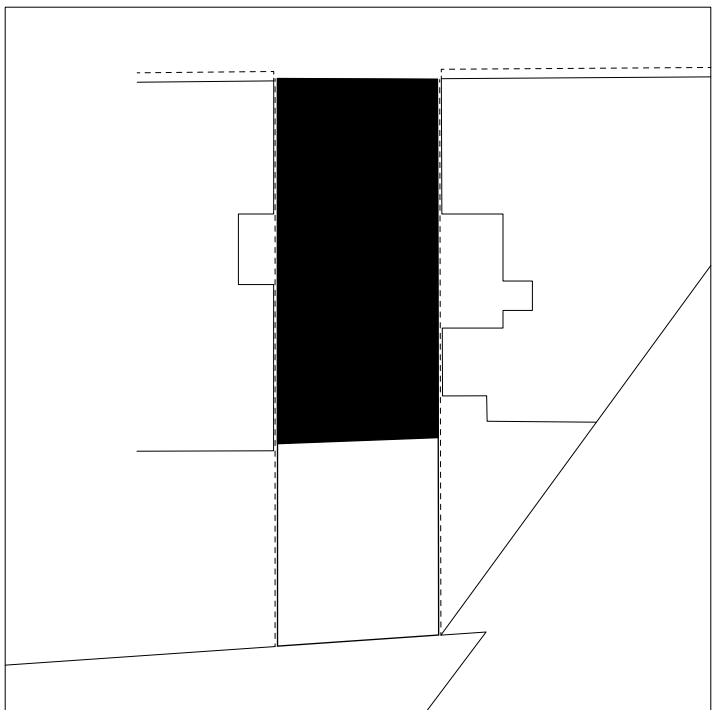
محدوده مجاز طراحی در طبقات  
همکف و زیرزمین اول

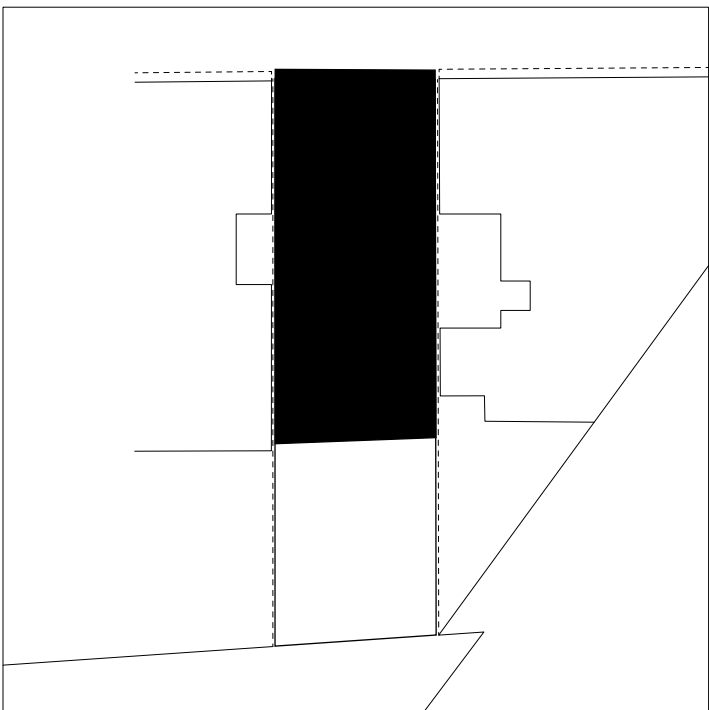
محدوده مجاز طراحی در طبقات  
اول تا پنجم، کنسول به عمق ۸۰ سانتی متر

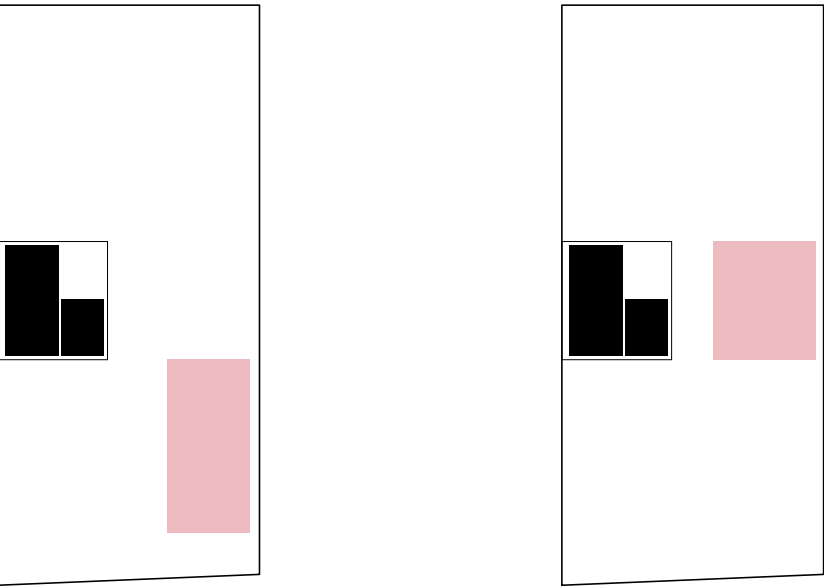
آشپزخانه برای نورگیری بهتر در نزدیکی سالن و تراس

آشپزخانه به دور از سالن در ارتباط با نشیمن، نورگیری نامناسب

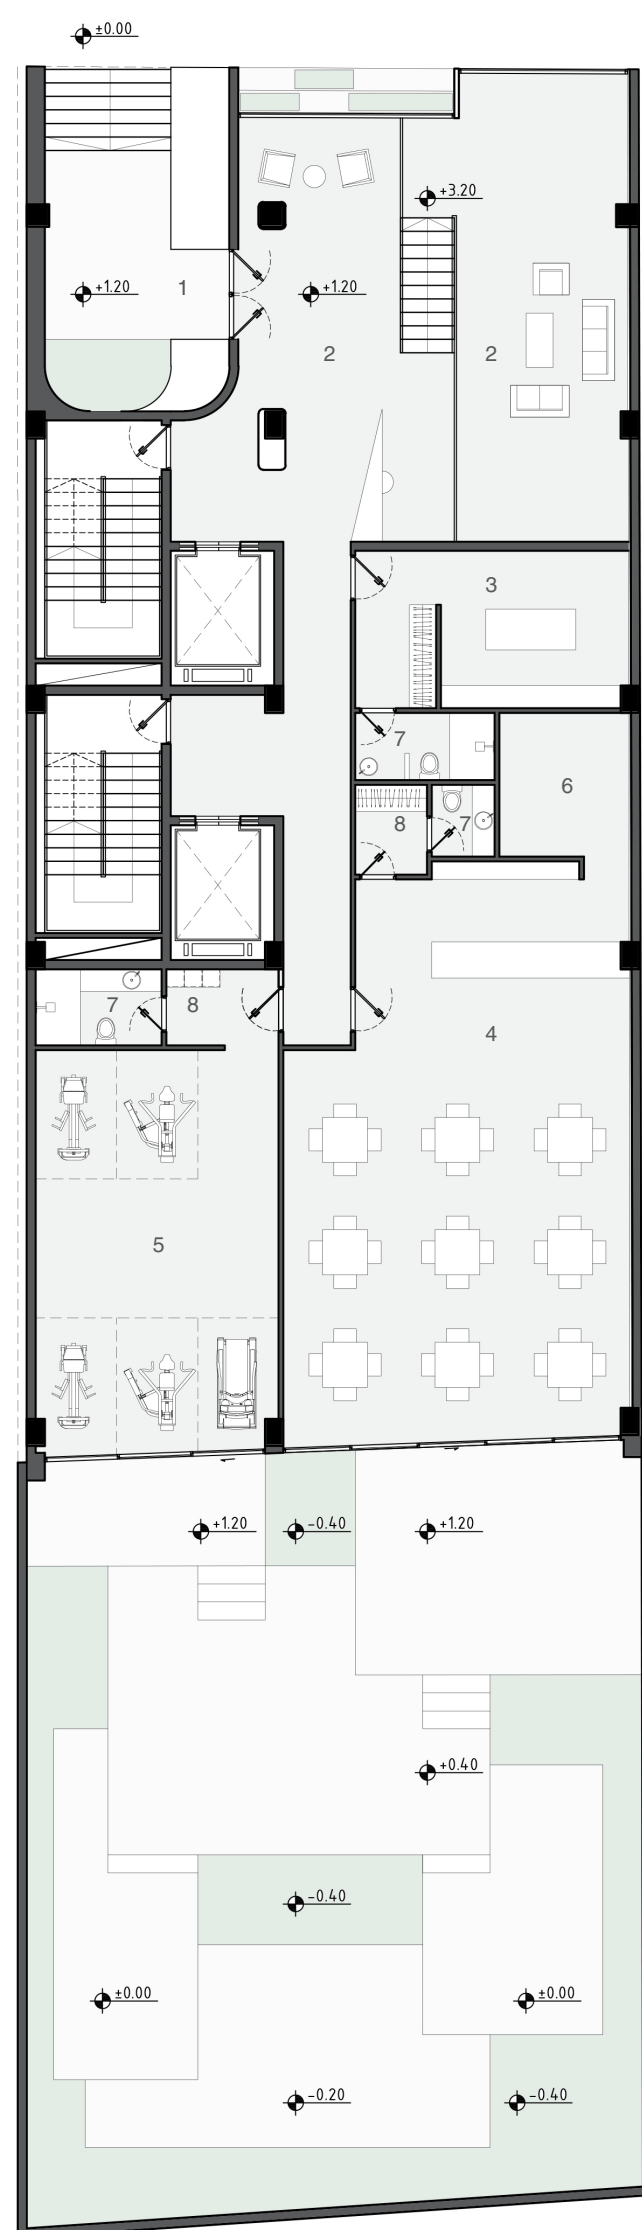
- ۱- ورودی
- ۲- لابی
- ۳- سالن اسپا
- ۴- سالن اجتماعات
- ۵- فضای ورزشی
- ۶- آشپزخانه
- ۷- سرویس بهداشتی
- ۸- رختکن

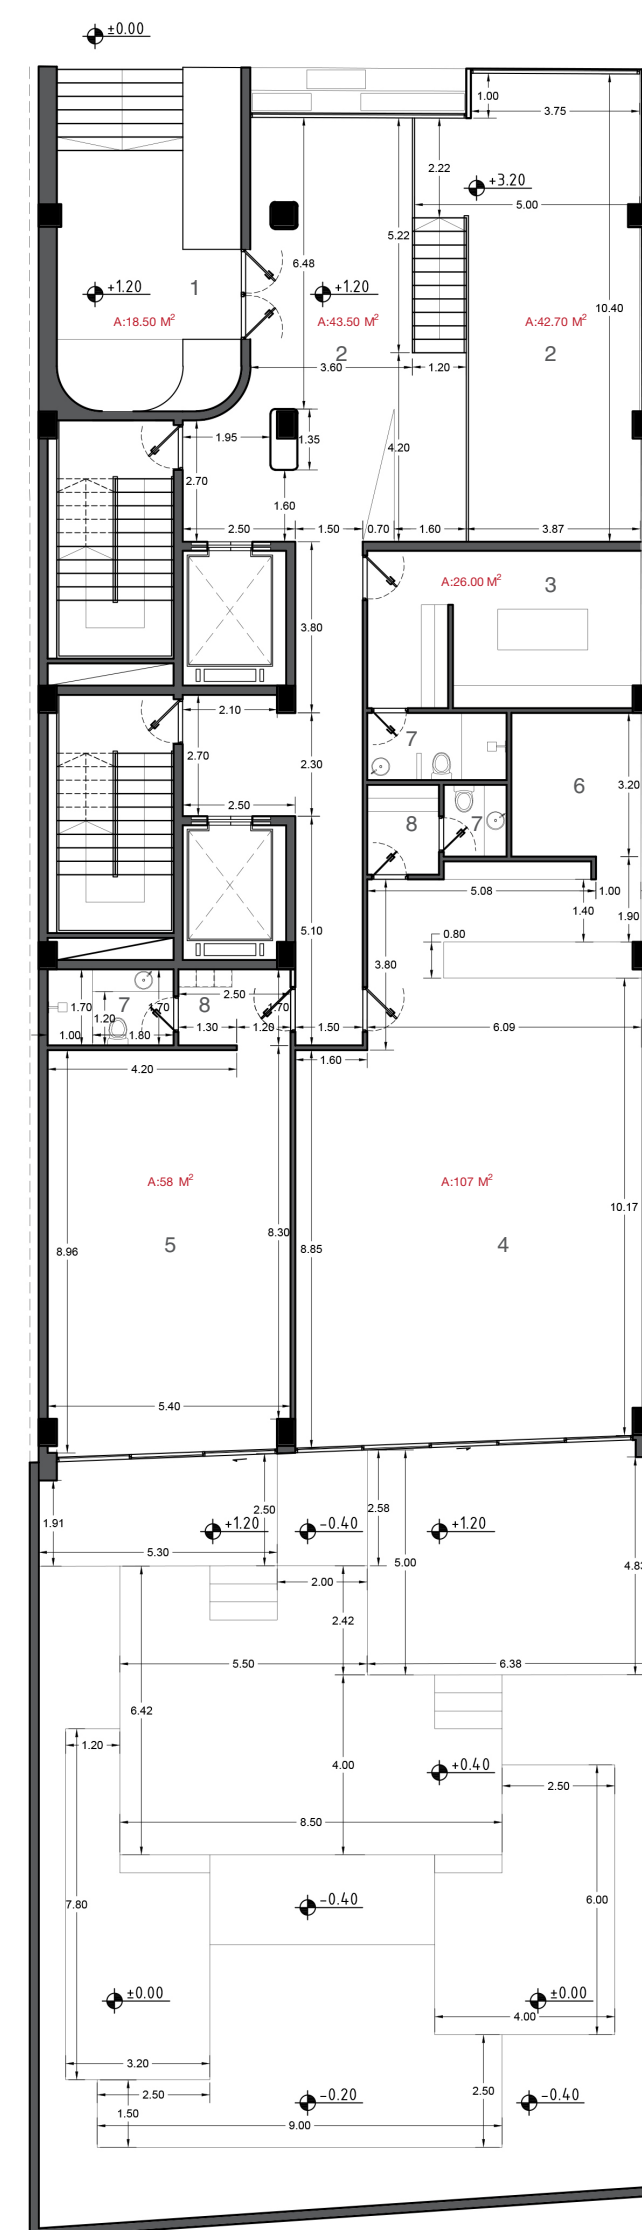
- ۱- ورودی
- ۲- لابی
- ۳- سالن اسپا
- ۴- سالن اجتماعات
- ۵- فضای ورزشی
- ۶- آشپزخانه
- ۷- سرویس بهداشتی
- ۸- رختکن

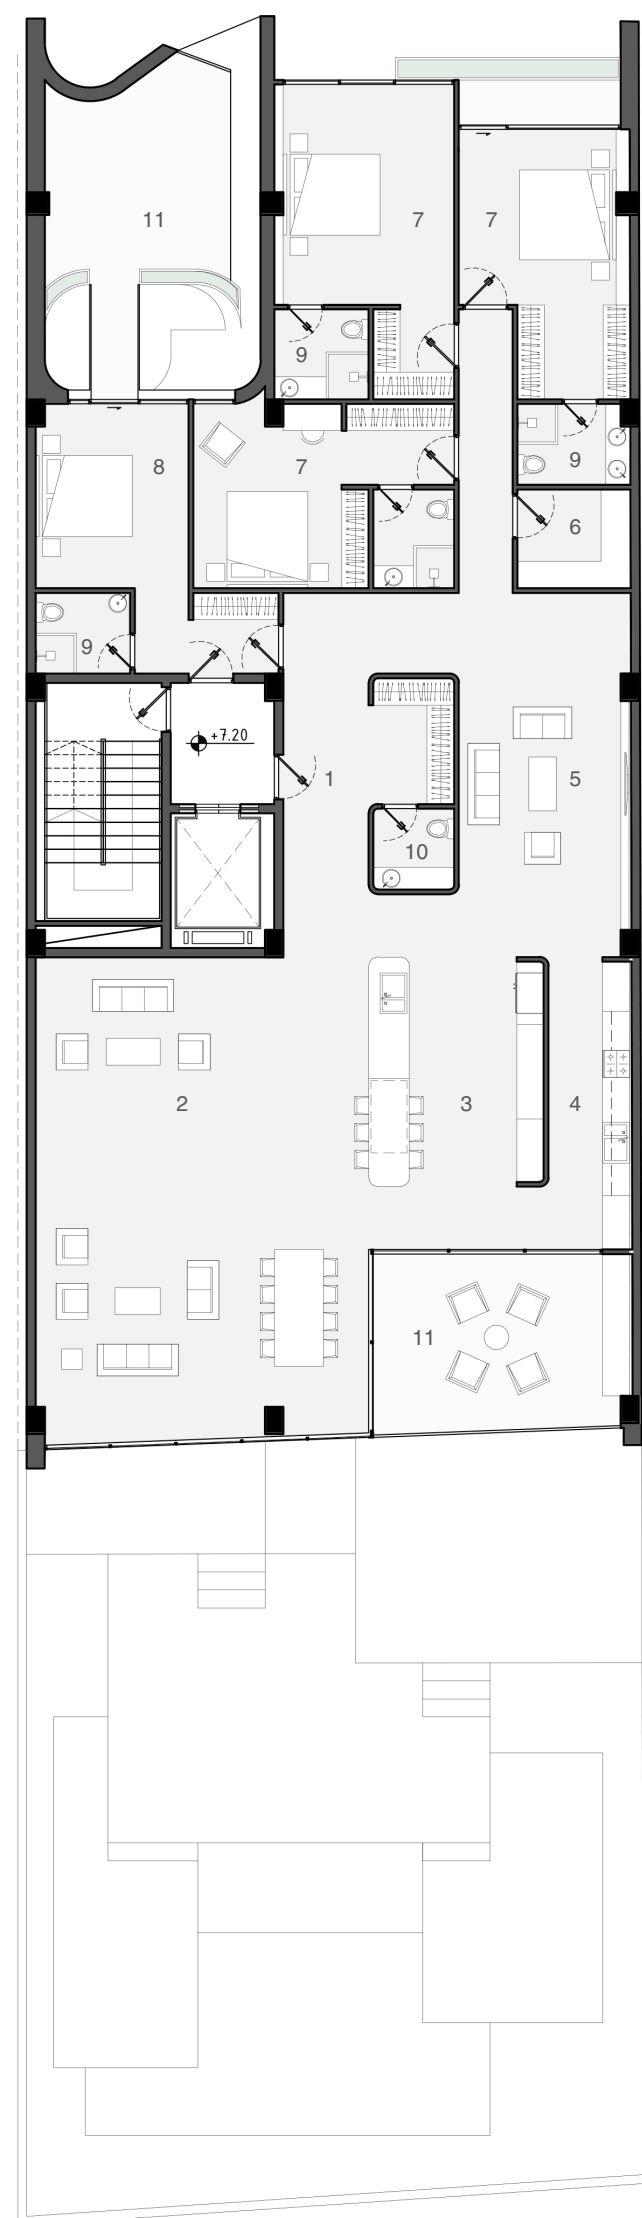
- ۱- ورودی
- ۲- سالن پذیرایی و غذاخوری
- ۳- آشپزخانه
- ۴- مطبخ
- ۵- نشیمن
- ۶- لاندري
- ۷- اتاق خواب
- ۸- اتاق مهمان
- ۹- حمام
- ۱۰- سرویس بهداشتی
- ۱۱- تراس

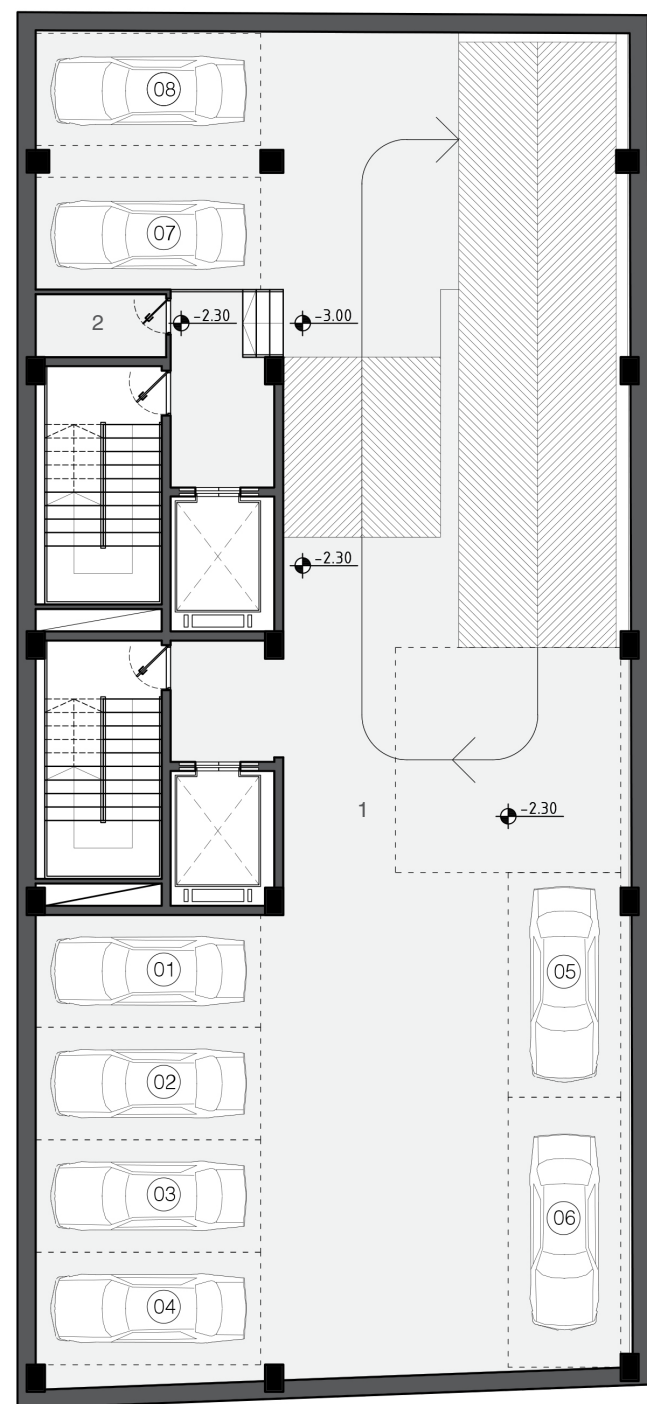
۱- پارکینگ  
۲- انباری

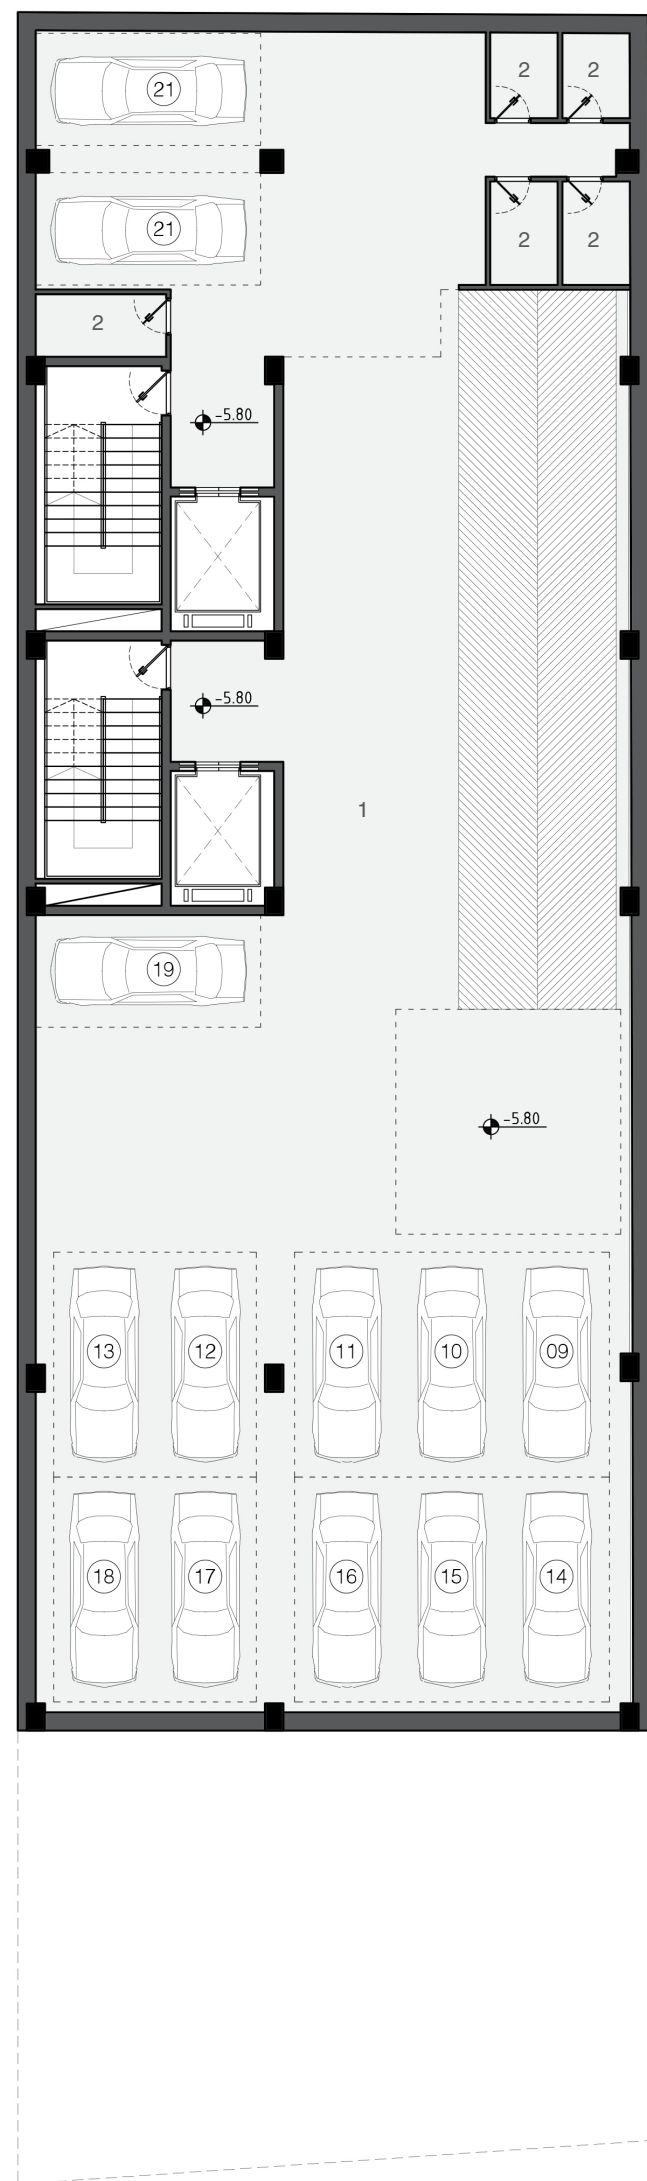
۱- پارکینگ  
۲- انباری

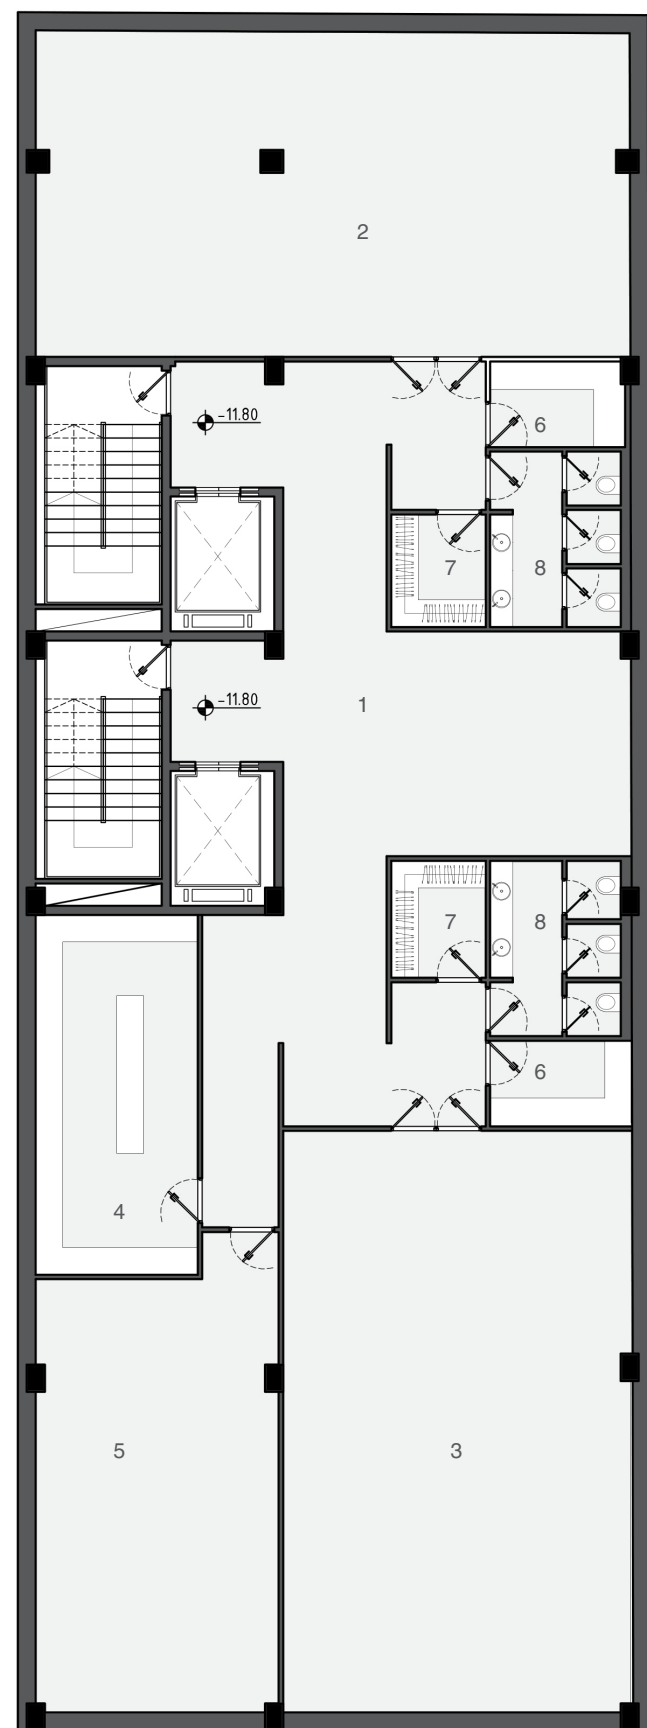
- ۱- لابی زیرزمین
- ۲- سالن اجتماعات آقایان
- ۳- سالن اجتماعات بانوان
- ۴- آشپزخانه صنعتی
- ۵- تاسیسات
- ۶- آشپزخانه
- ۷- رختکن
- ۸- سرویس بهداشتی

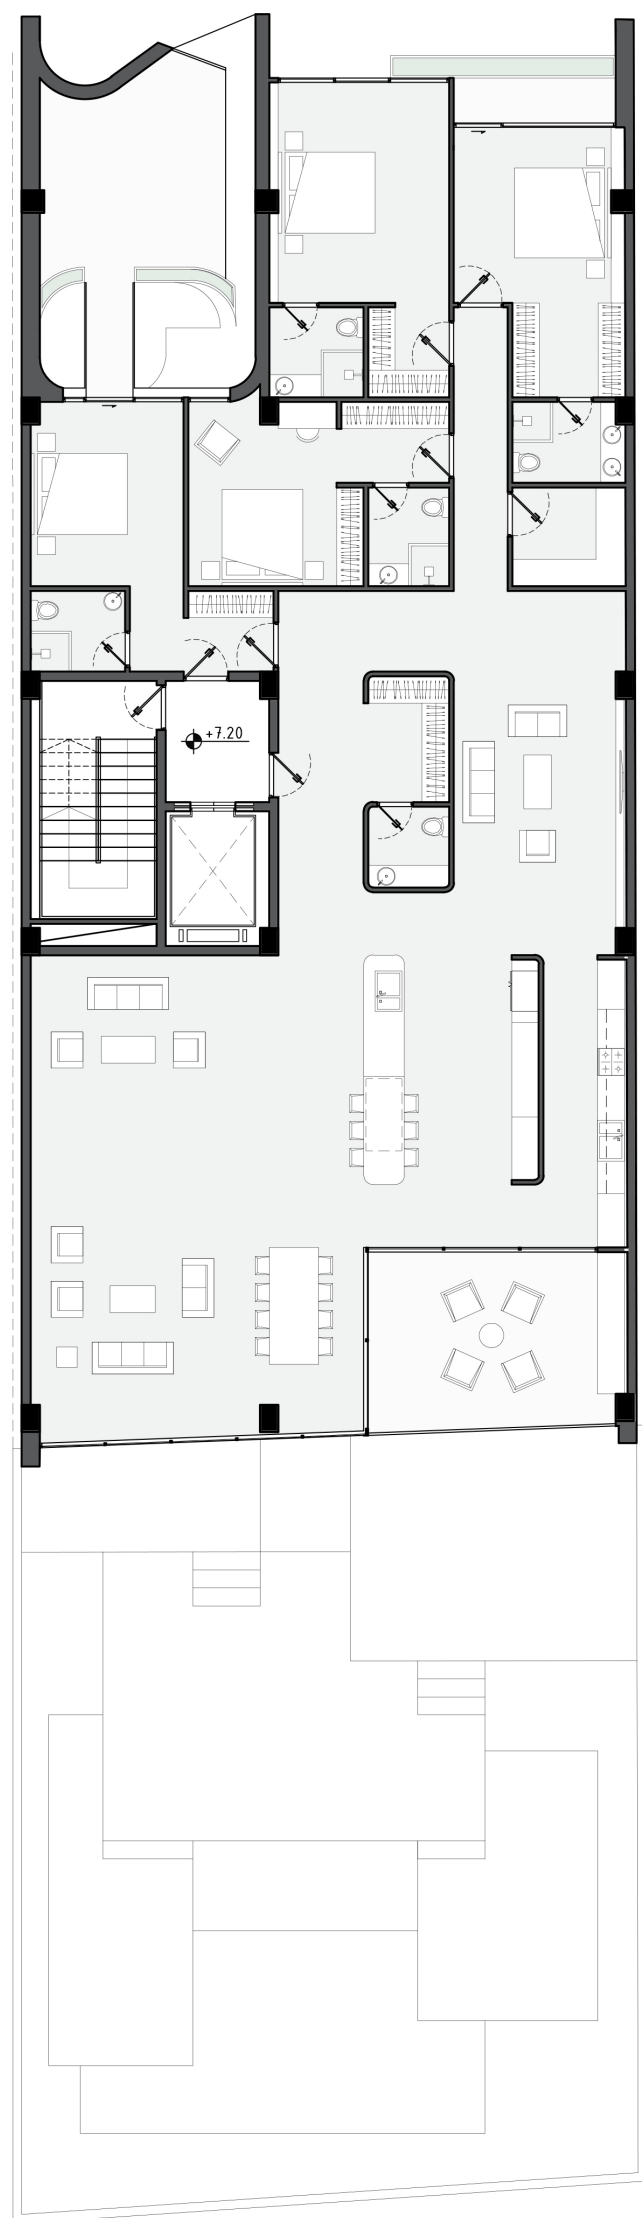
تغییر در بخش روابط بین ورودی، آشپزخانه و سالن
