# LOFT : ST MAUR À PARIS

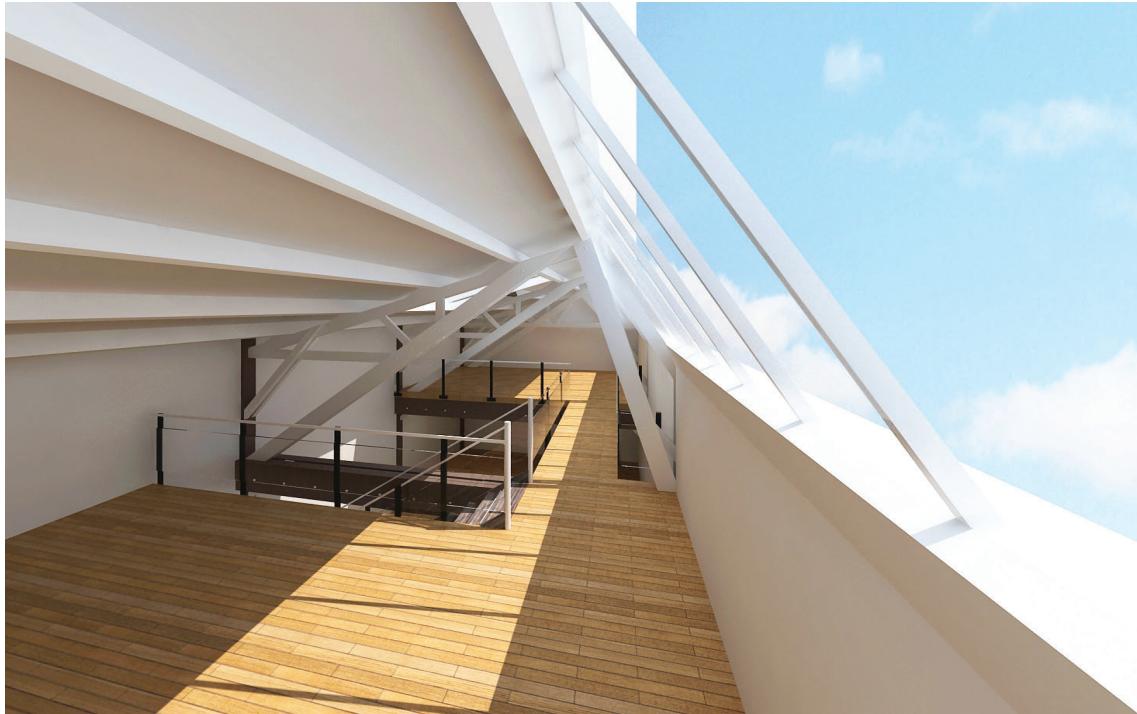
Vue en perspective depuis le niveau 1

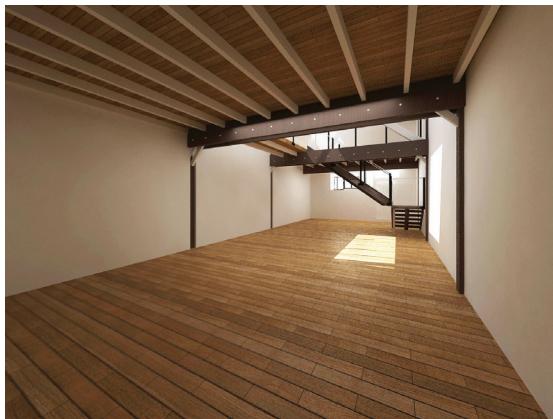
Vue en perspective sur l'entrée

Une ancienne usine de fabrication de tissus sur deux niveaux, laissée à l'abandon dans un état critique, avec l'ossature en bois et la toiture en Shed. L'objectif est de rénover le bâtiment en faisant des Lofts prenant en compte les trames des éléments structurels.

Une séparation par la trame longitudinale des poteaux fera la limite entre les lofts. Une percée sur le plancher du 1er niveau sera effectuée pour laisser entrer la lumière au niveau zéro par les ouvertures de la toiture. Les charpentes actuelles seront modifiées pour assurer une bonne transmission de la charge de la toiture.

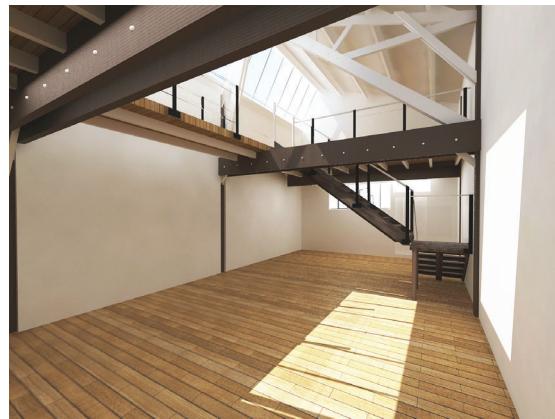
Vue en perspective sur le percement

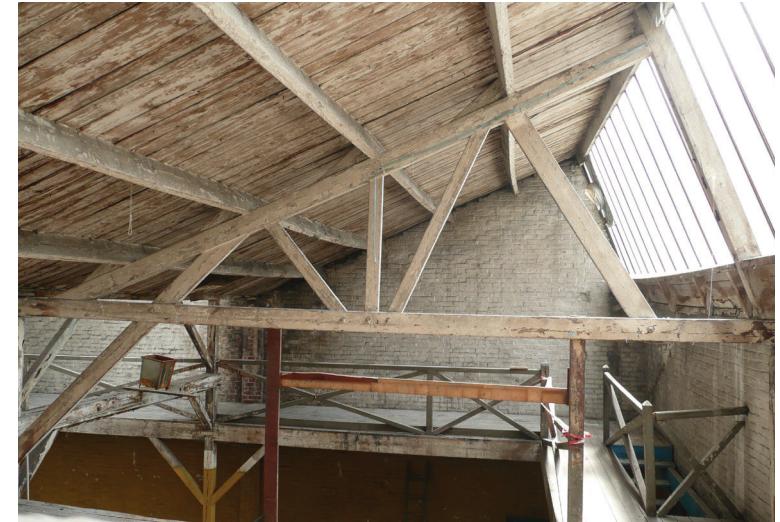
Photo de la charpente existante
